## 特別報告

# 知多工場第2棒鋼圧延工場における爆発事故について

2016年1月8日、当社知多工場第2棒鋼圧延工場において、爆発事故が発生いたしました。

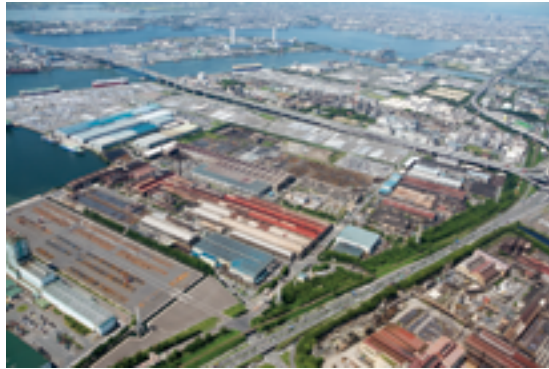
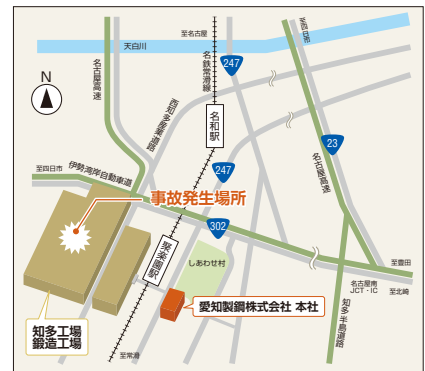
対象設備：加熱炉

人的被害：負傷者なし

物的被害：加熱炉の損傷、  
工場建屋の破損

定期補修後の再稼動において、加熱炉の点火前に行う「エアパージ作業<sup>※1</sup>」が実施されなかったことに加え、「ガス通し作業<sup>※2</sup>」で作業手順と異なる作業の実施により、加熱炉内にガスが流入する事態が発生。滞留したガスに点火したパイロットバーナー(火種)の火が引火し事故に至ったと考えております。

対策案	具体的な対策	納期	
人的対策	① 再教育徹底による理解度向上	・エアパージ作業の重要性教育 ・点火作業の安全ポイントの再教育	16年2月完了
	② 作業手順の見直し	・チェックシートによる各作業手順完了のWチェック化	16年3月完了
物的対策	① フェールセーフ機能の追加	・エアパージ作業のインターロック機能として「エアパージ条件設定」の追加	16年3月完了
		・点火作業のインターロック機能として、点火プラグON時に「エアパージ完了」の条件追加	16年3月完了
